Borlänge kulturmiljöprogram

TORSÅNG SOCKENCENTRUM

Torsångs socken

Antikvarisk rapport 2023:2

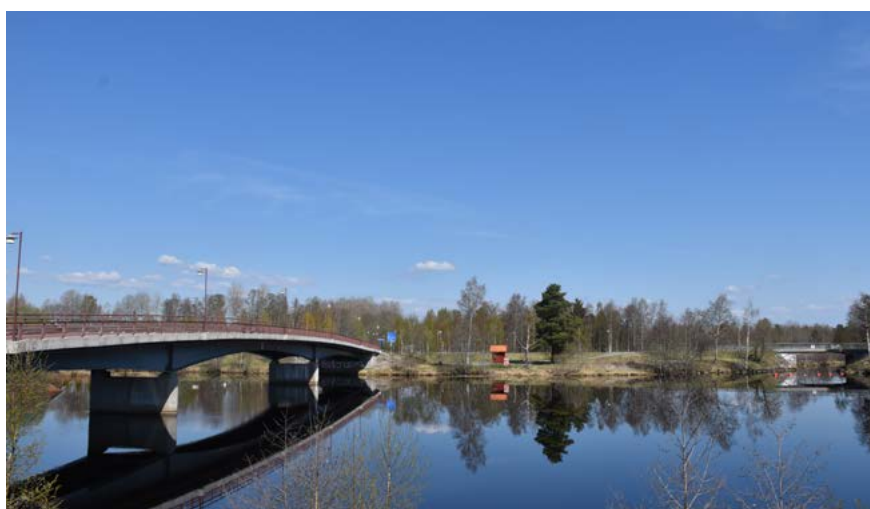
Figur 4: Till vänster: broarna över vattendragen utgör idag ett tydligt inslag i landskapsbilden, men är egentligen relativt sent tillkomna. Bron över Dalälven närmast i bild byggdes år 1971 som ersättning för en tidigare flottbro.

Den visuella kontakten mellan olika områden över vattendragen och infrastrukturen i form av broar utgör tydliga inslag i landskapsbilden [fig. 4]. Broarna och vägarna är av olika åldrar, men flera av vägsträckningarna såsom den som följer Lillälvens södra strand österut, har mycket lång historisk kontinuitet.

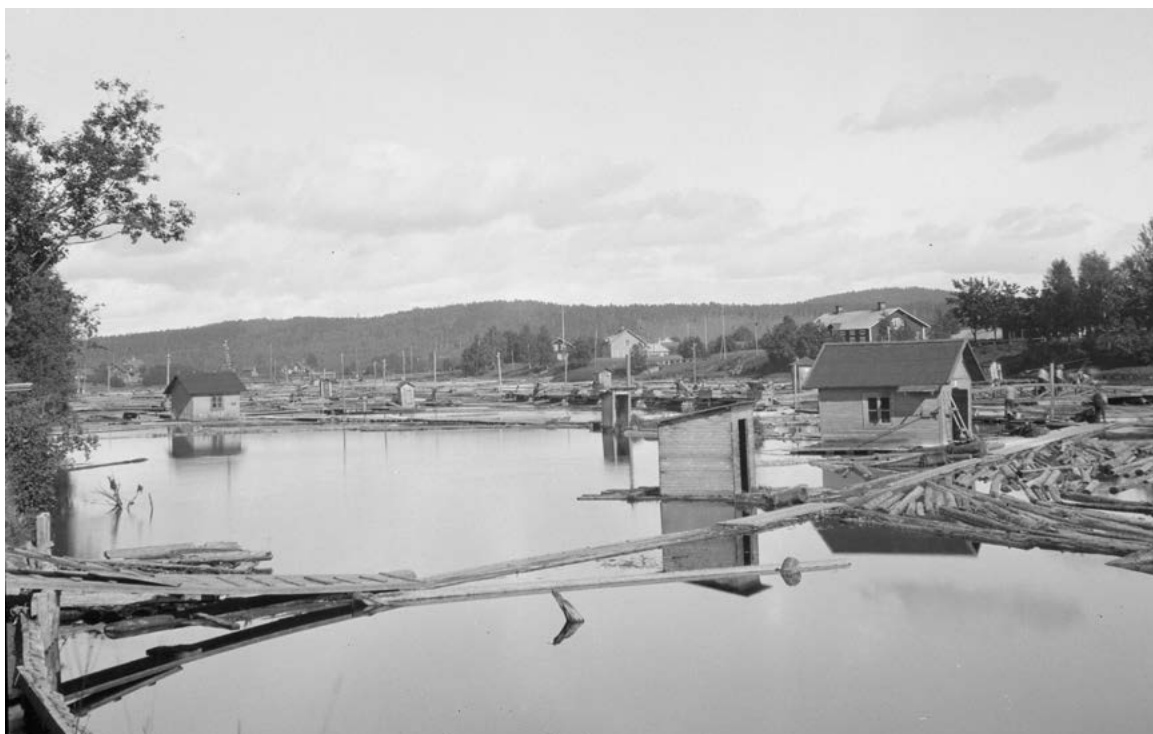
Figur 5: Dokumentation av timmerskiljet i Torsång från 1920-talet. Flottningen var en mycket viktig verksamhet, som sysselsatte många kring Dalälven. Foto: Karl-Erik Forsslund, Källa: Dalarnas museums bildsamlingar.

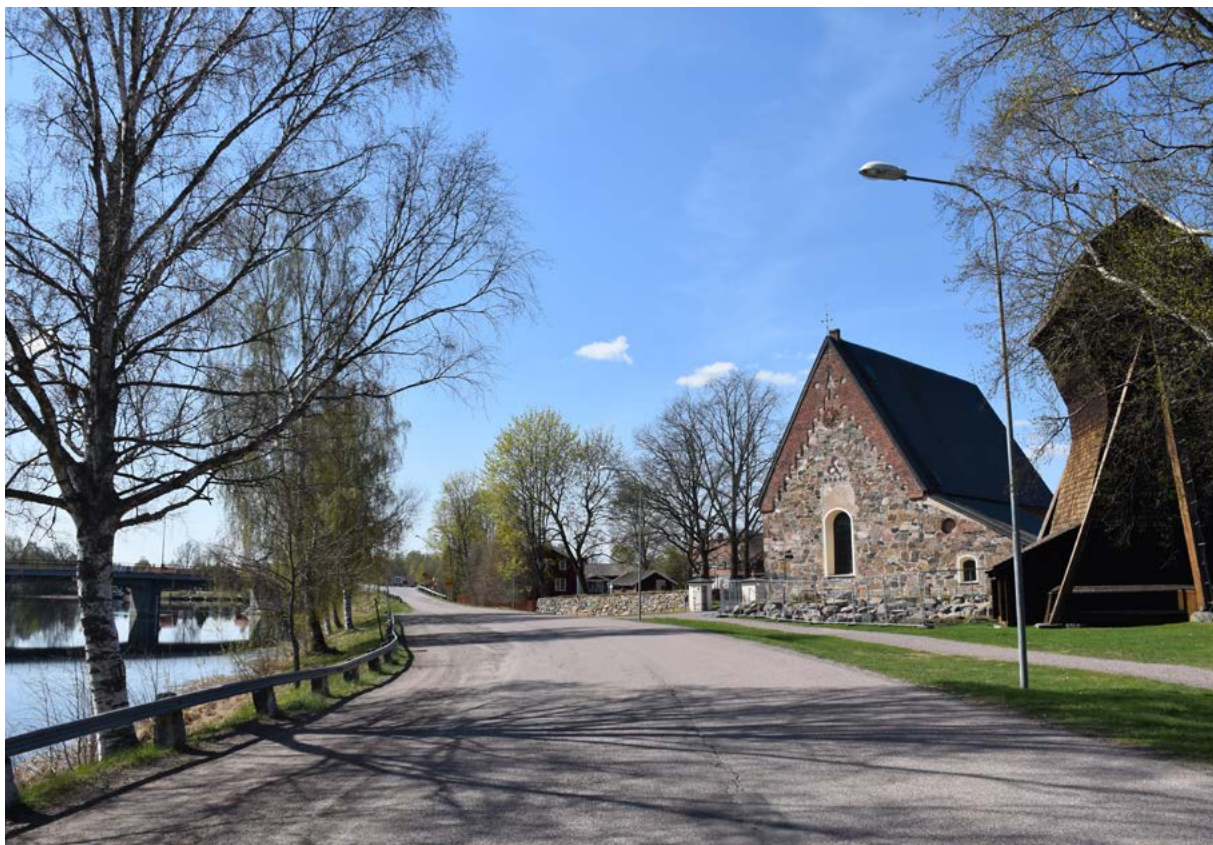
Figur 7: Ovan: Torsångs kyrka är sannolikt den äldsta kvarvarande kyrkan i Dalarna. Socknen är av mycket hög ålder, och omfattade tidigare ett betydligt större geografiskt område än idag.

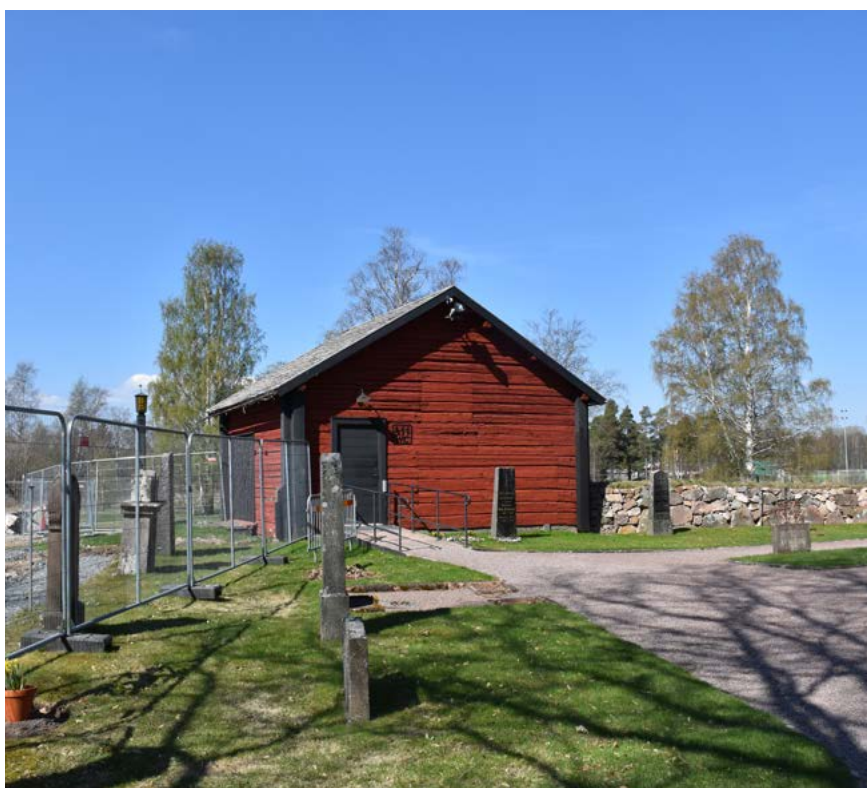
Figur 8: Till vänster: det tidigare bårhuset från år 1807 som byggdes om till gravkapell år 1952. Byggnaden är knuttimrad och ligger strax väster om kyrkan.

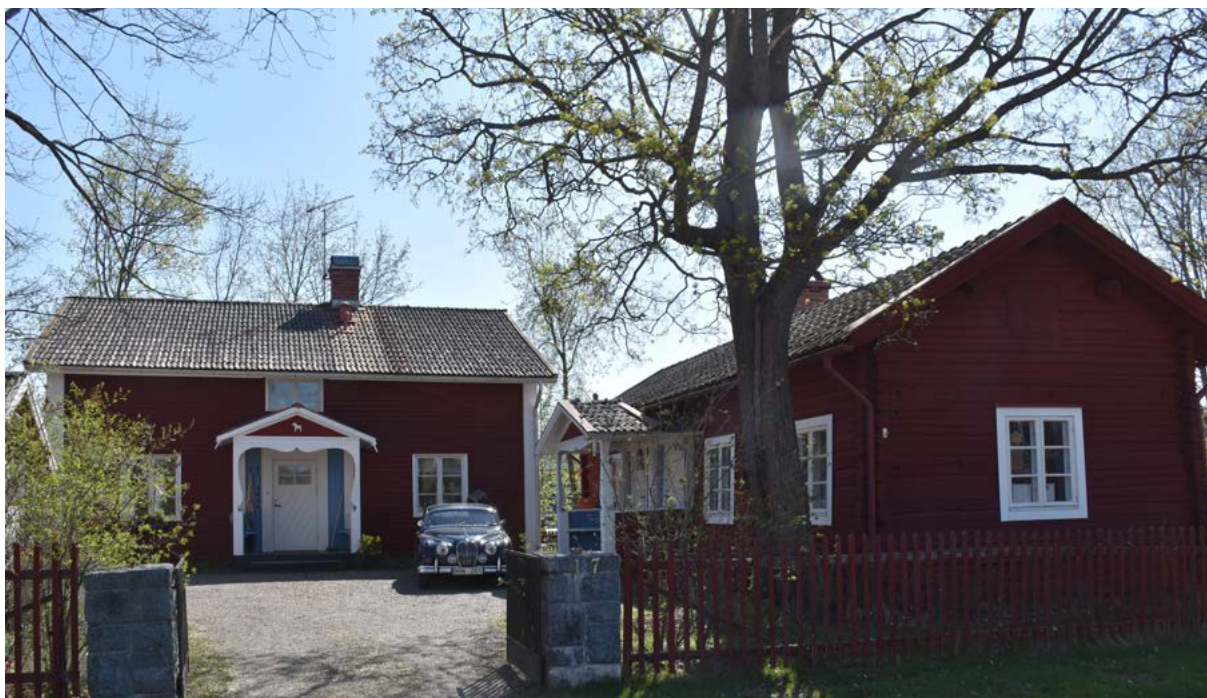
Figur 9: Kaplans-/klockargården ligger direkt sydost om kyrkan. Den utgörs av två äldre timrade bostadshus i vinkel kring ett öppet gårdstun. Runt tomten finns ett rödfärgat spjälstaket och höga lövträd. Byggnaderna genomgick omfattande renoveringar kring 1900-talets mitt.

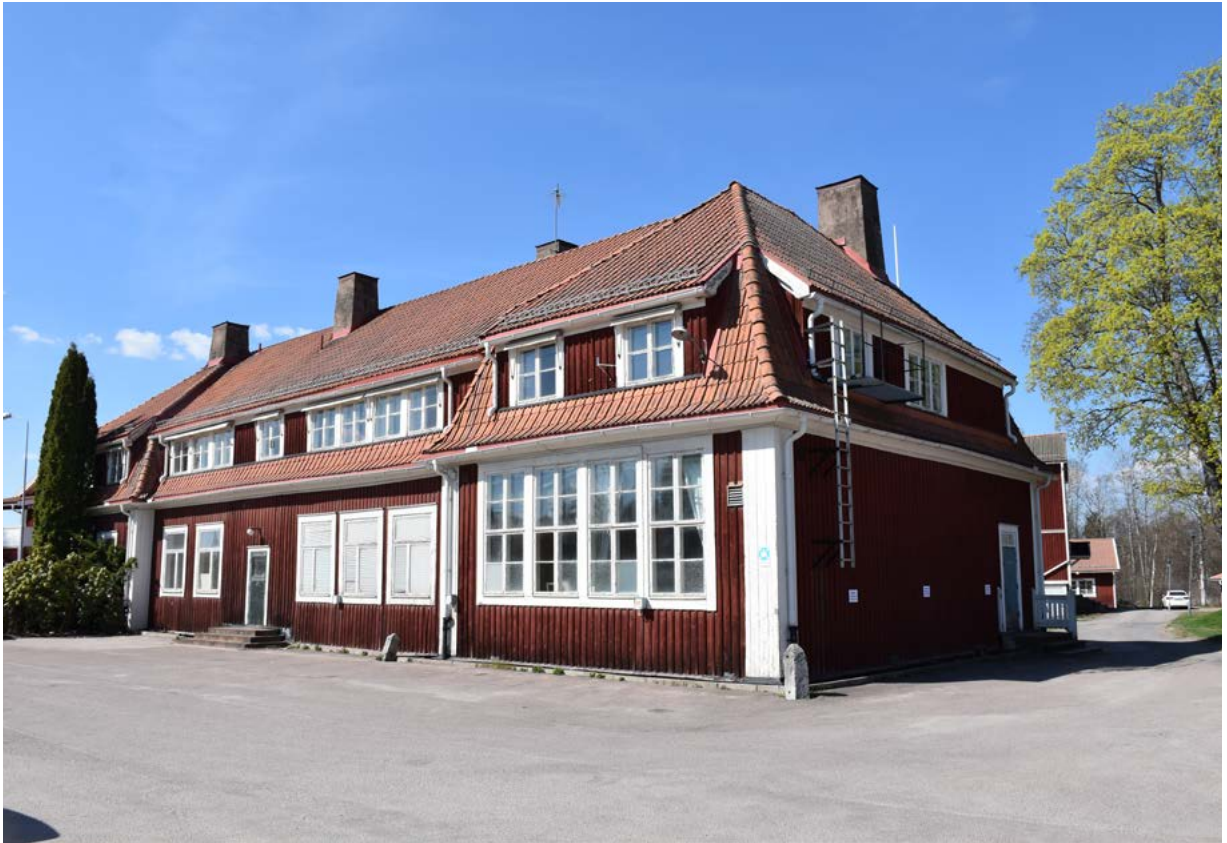
Figur 10: Ovan: Den före detta folkskolan i Torsång har en tydlig bevarad karaktär från tiden för uppförandet. Byggnaden står i nuläget utan användning.

Söder om kyrkan ligger en före detta folkskola, som uppfördes år 1919 enligt ritningar av arkitekt Edward Dahlbäck i Bro. Det har dock under lång tid funnits skola i anslutning till kyrkan, då utbildning länge varit en angelägenhet för socknen. I anslutning till skolan finns rester av en trädgård, med äldre fruktträd och annan växtlighet. Skolhuset består av flera sammanbyggda byggnadsvolymer, med två gavelställda flyglar i norr respektive söder och en rektangulär volym som mittparti [fig. 10]. Takformerna utgörs av valmade mansardtak med lätt utsvängda avslut nedåt mot takfoten. Fasad utgörs av rödfärgad locklistpanel, med markerade vita knutar, fönster- och dörrfoder. Fönstren har varierande storlek och indelning, där lektionssalarnas fönster är höga med stående proportioner och öppningsbara övre rutor. Ovanför entrédörrarna finns mindre överljusfönster. Fönstren är generellt sidohängda med fasta spröjsar. Skolgården är mestadels asfalterad, men med en viss del upp vuxen växtlighet. År 1977 flyttades tre manskapsbodas som tidigare tillhört stadsingenjörskontoret i Borlänge till fastigheten, för att användas som bland annat slöjdlokaler. De byggdes om med lärarrum, lektionssalar och församlingsal efter ritningar av Berndt Staffas arkitekt och byggkonsult AB år 1980.

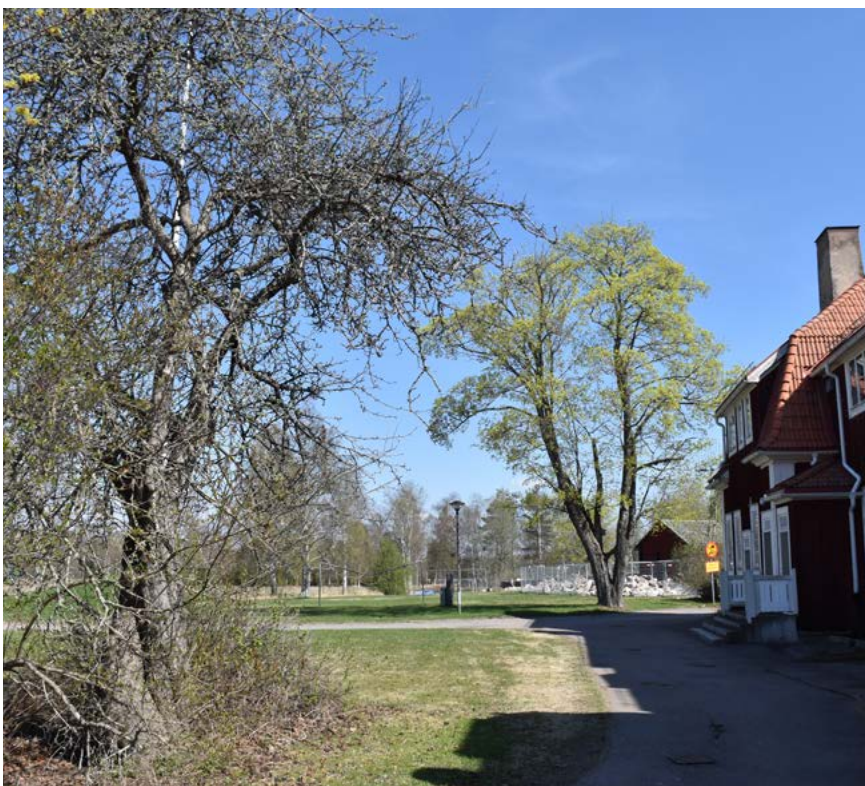
Figur 11: nedan: Träd och buskar från den tidigare skolgården finns ännu kvar.

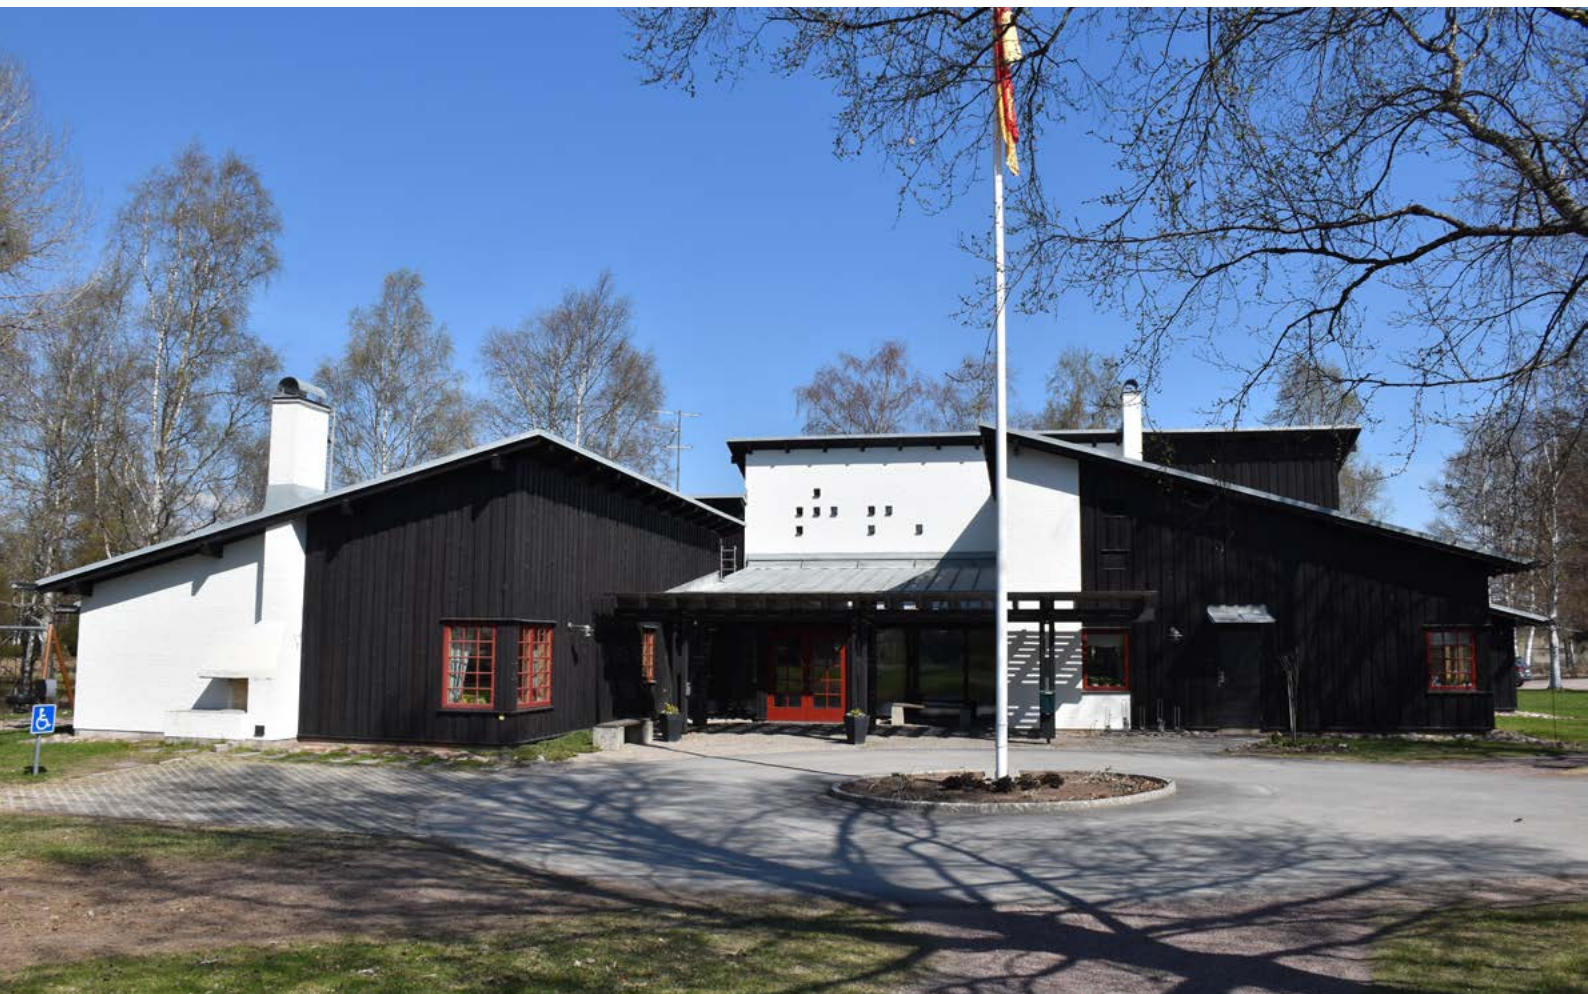
Figur 12: Församlingshemmet i Torsång uppfördes under det tidiga 1980-talet. Byggnaden har ett eget uttryck, med förskjutna volymer med pulpettak och variation i fasadmaterialet.

Norr om kyrkan, på fastigheten Torsånga prästgård 1:22, ligger Torsånga församlingshem [fig.12]. Byggnaden är uppförd år 1981 enligt ritningar från Mats Stenqvists arkitektkontor. Den har en utformning med förskjutna byggnadsvolymer med pulpettak och asymmetrisk fasadkomposition. Fasaderna utgörs av en blandning mellan mörk, tjärad locklistpanel och ljus avfärgat slammat tegel. Några av fönstren är spröjsade med fasta småspröjsar.

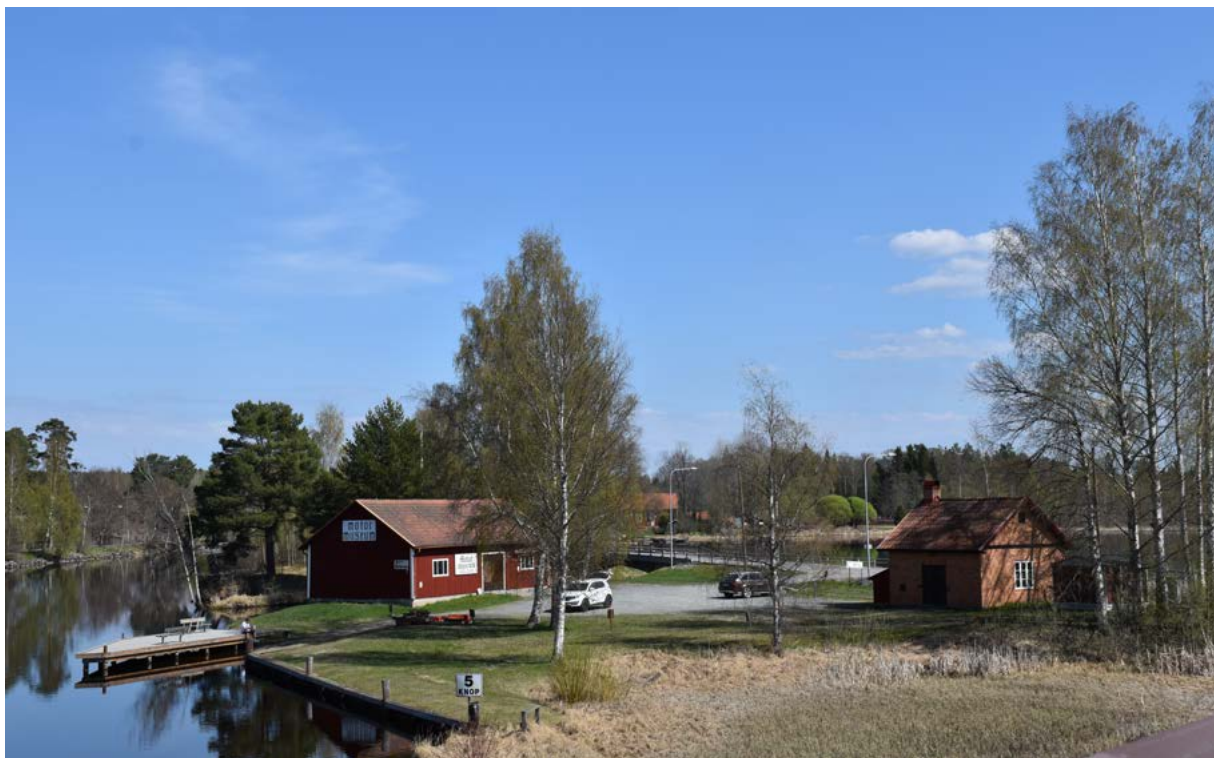
Figur 13: Ovan: Flottningsföreningens depå med förråd och den så kallade Pilbo smedja till höger. I smedjan smiddes redskap som behövdes till flottningen. Idag används byggnaderna av hembygdsföreningen och Torsångs Motormuseum.

Området vid inloppet till Kaplanstjärn (Tronsjö 2:10) användes som depå för flottningsföreningen i Torsång. Här ligger två byggnader i rött tegel, den större har utgjort förråd för kättingar och annat som användes i flottningsverksamheten. Den mindre byggnaden kallas Pilbo smedja, och användes för att smida olika typer av redskap till flottningen mellan 1930–60-talet. Strax norr om denna finns ett välbevarat äldre båthus med taktäckning av tvåkupiga lertegelpannor och rödfärgad panelfasad. Sannolikt har det tidigare funnits betydligt fler, liknande byggnader i området.

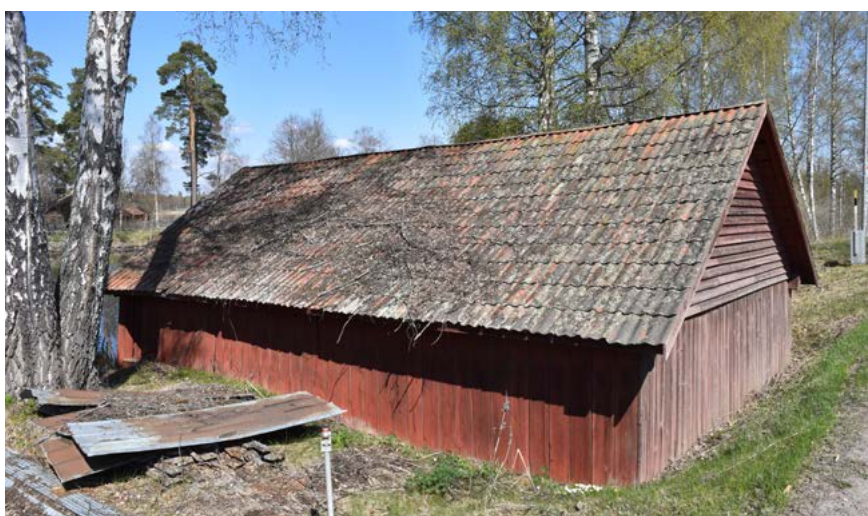
Figur 14: Till vänster: Båthus vid Lillälven, av en typ som tidigare fanns i större antal men blivit allt mer ovanlig.

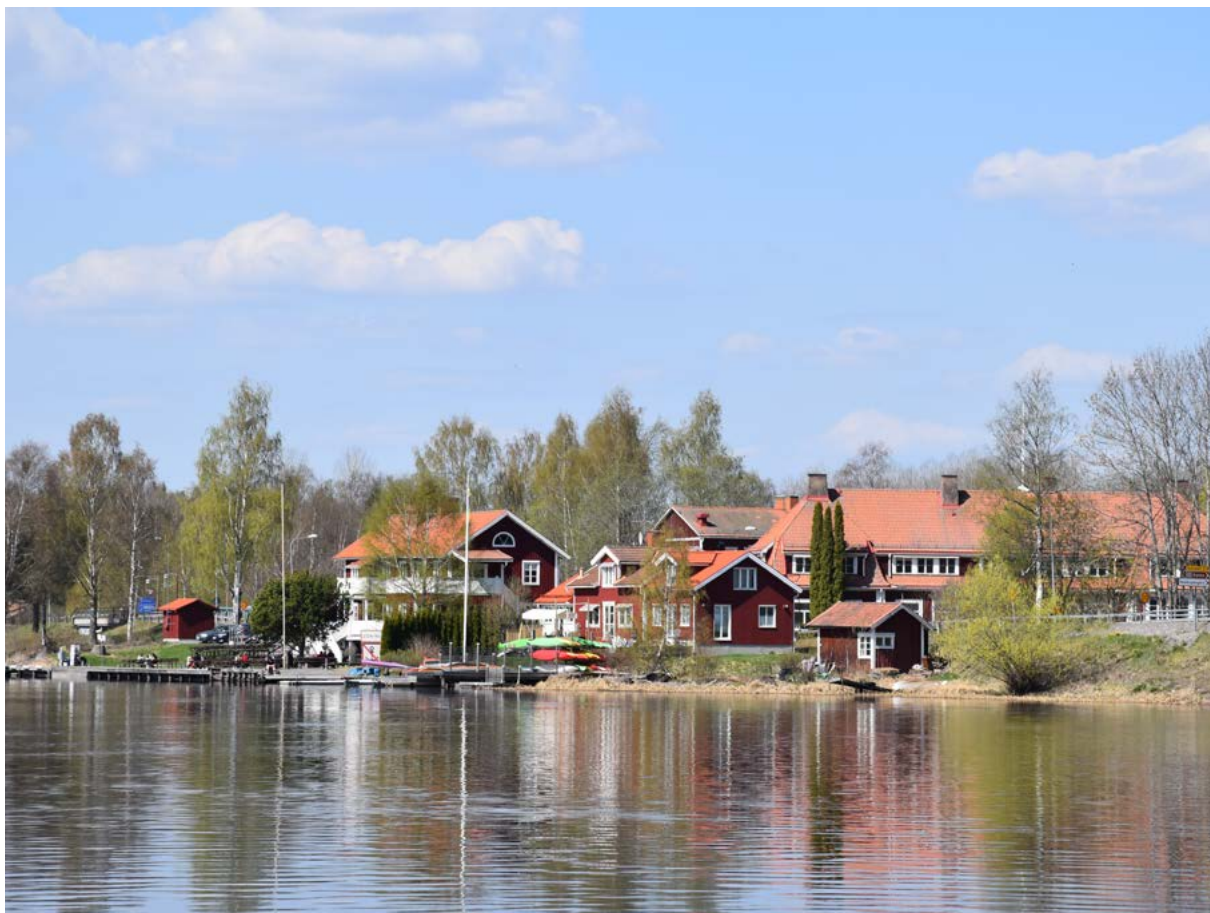
Figur 15: Bebyggelsen kring Torsångs kyrka från sydost. På bilden syns den före detta brovaktarstugan som nu är om- och tillbyggd, caféet och skolan i bakgrunden.

När Bergslaget flyttade sin största sågverksrörelse från Domnarvet till Skutskär, ökade volymerna som passerade Torsång, vilket skapade problem med logistiken i och med ständiga broöppningar. Bron, och den huvudsakliga transportvägen söderifrån, flyttades därför i början av 1890-talet till ett läge strax sydöst om kyrkan. I samband med detta byggdes brovaktarstugan (Tylla 60:6). Idag är byggnaden mycket om- och tillbyggd.

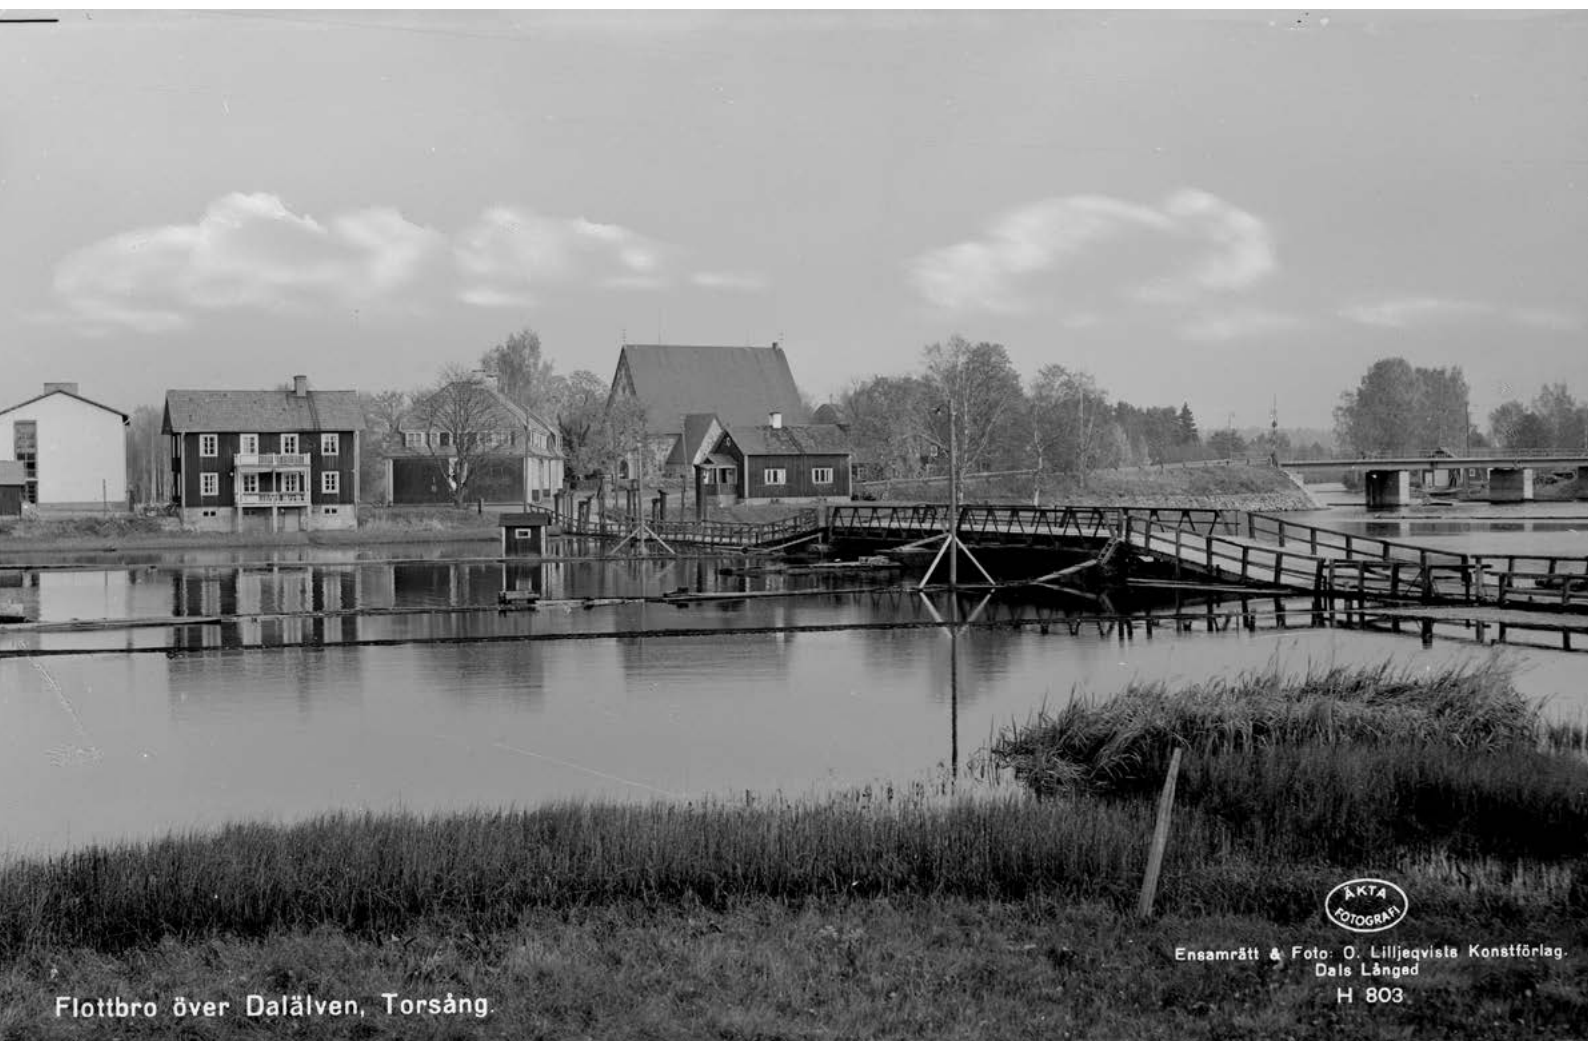
Figur 16: Ovan: Samma område kring 1900-talets mitt, med flottbro över Dalälven. På bilden syns caféet, brovaktarstugan, skolan och kyrkan. Längst till höger den äldre bron över Lillälven. Foto: AB Flygtrafik. Källa: Dalarnas museums bildsamlingar.

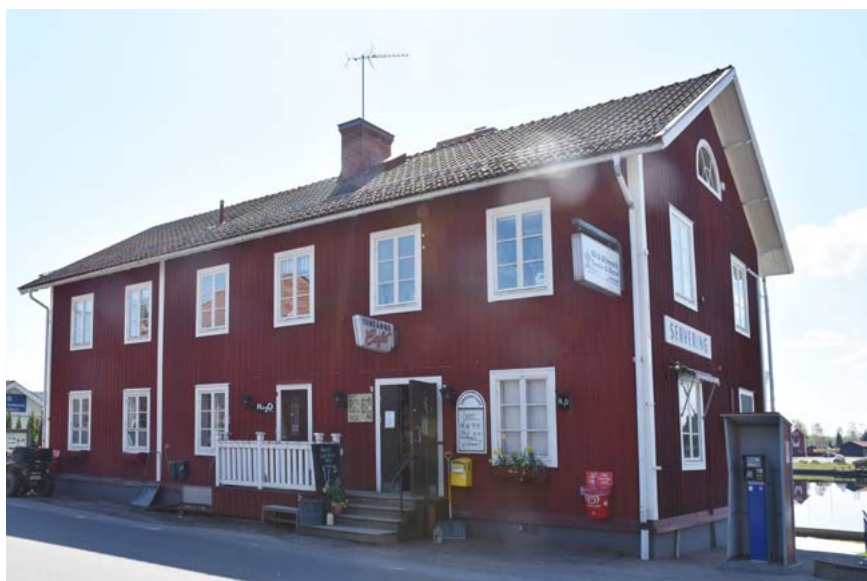
Figur 17: Till höger: Den före detta konsumtionsföreningsbyggnaden blev tidigt café, och har därmed en lång kontinuitet som samlingsplats i området. Byggnadens nuvarande karaktär härrör sannolikt från en ombyggnad år 1935.

Direkt väster om brovaktarstugan, på fastigheten Torsångs prästgård 1:20, ligger en byggnad uppförd år 1891 för den nybildade Torsångs konsumtionsförening. Verksamheten med konsumtionsföreningen pågick endast till år 1895, sedan hyrdes lokalen ut till en privat handlare innan den köptes av Torsångs kommun år 1904. I samband med detta blev lokalen café, och har använts för detta ändamål sedan dess. Byggnaden var till en början uppförd i en våning, men byggdes på med ytterligare våningsplan år 1935. Den hade under en tid även bensinstation. Fasad och gavlar mot vägen är exteriört välbevarade sedan denna om- och tillbyggnad. Taket är ett sadeltak med täckning av tvåkupiga lertegelpannor. Fasad utgörs av rödfärgad locklistpanel. Snickerierna är målade i vitt. Fönstren är sidohängda tvåluftsfönster med spröjs, med lunettfönster på gaveln. På långsidan mot älven finns mer sentida tillkommen terrass och balkong.

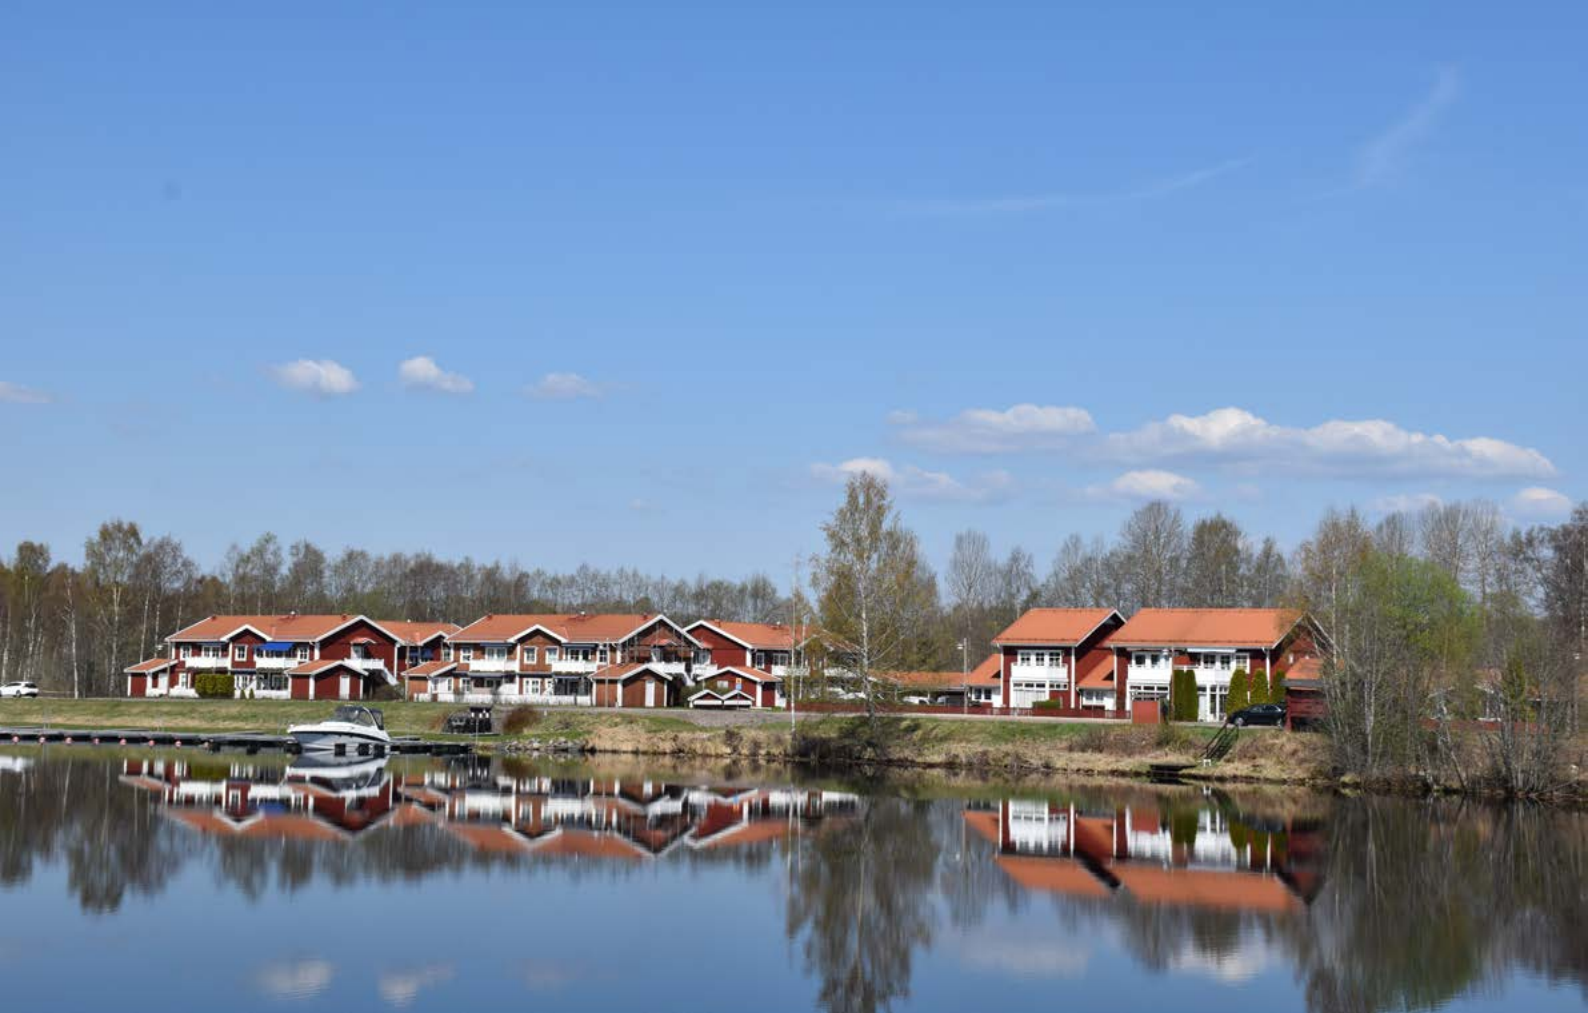
Figur 20: Området väster om Prästtjärnen är uppfört enligt en detaljplan från det sena 1990-talet. Området har en tidstypisk utformning, med låga och tätt placerade byggnadsvolymer med rödfärgade panelfasader. Utformningen ska spegla den äldre bebyggelsen i området.

Under 1900-talet återkom planerna på att bygga fler bostäder i Torsång. En detaljplan för området antogs år 1998. Bostäderna planerades som flerbostadshus i två våningar, som skulle ha faluröd träfasad och matta, röda tak. Detta var en nivå av anpassning till befintliga miljöer som skrevs in i ett flertal nya planer vid tiden. Området är beläget i ett ensamt läge strax norr om älven och väster om kyrkan, och utgörs av sammanlagt fyra bostadshus, uppförda enligt ritningar av Börje Ryströms arkitektkontor. Byggnaderna är placerade så att det skapas små gårdsrum mellan dem. De har gemensamma garagelängor som nås via en centralt placerad väg, i övrigt är området bilfritt. Gestaltningen av landskapet mellan och omkring husen gjordes av landskapsarkitektfirman Söderblom och Palm. Byggnadernas utformning har vissa traditionalistiska drag typiska för tiden, med sadeltak täckta av tvåkupigt tegel, fasader av rödfärgad locklistpanel med vita snickerier och fönster med lösa spröjsar. Proportioner, placering och volymer avslöjar dock att det rör sig om byggnader uppförda på 1990-tal med inspiration från äldre byggnadskultur.

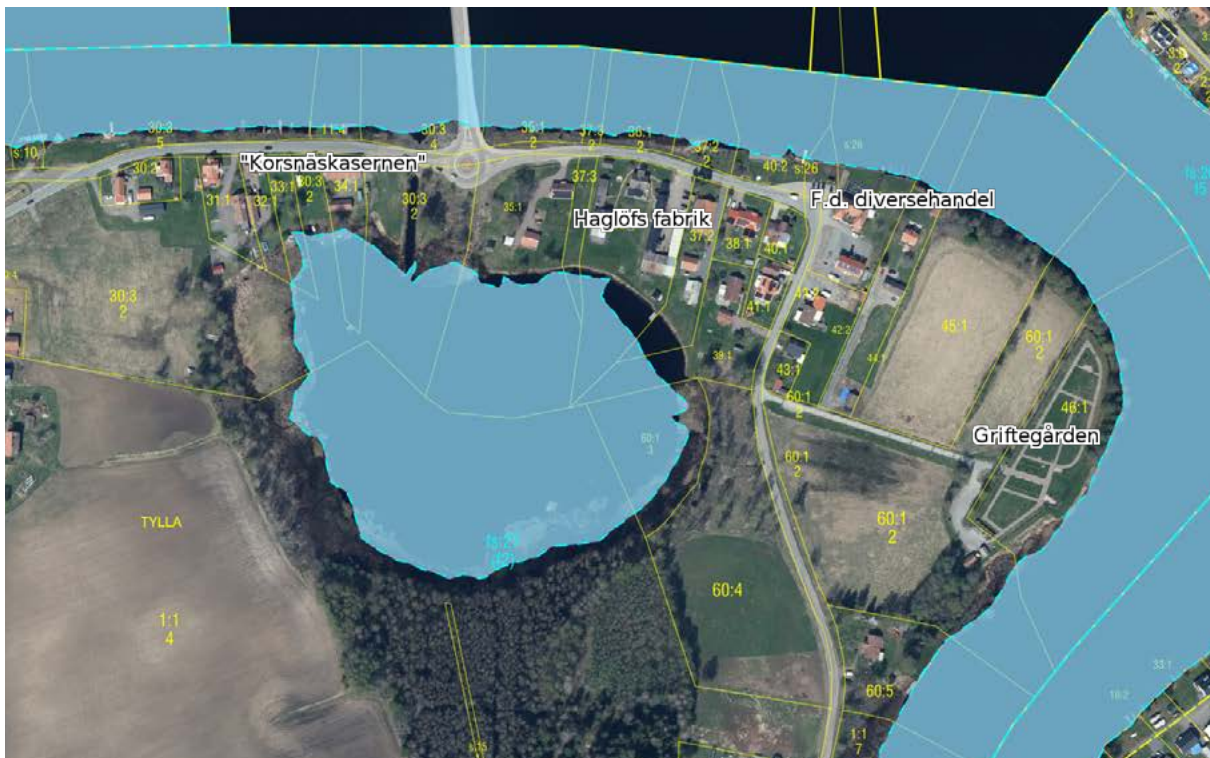
Figur 21: Området söder om Dalälven (Tylla) med markeringar för byggnader och strukturer som omnämns. Källa: Lantmäteriet.

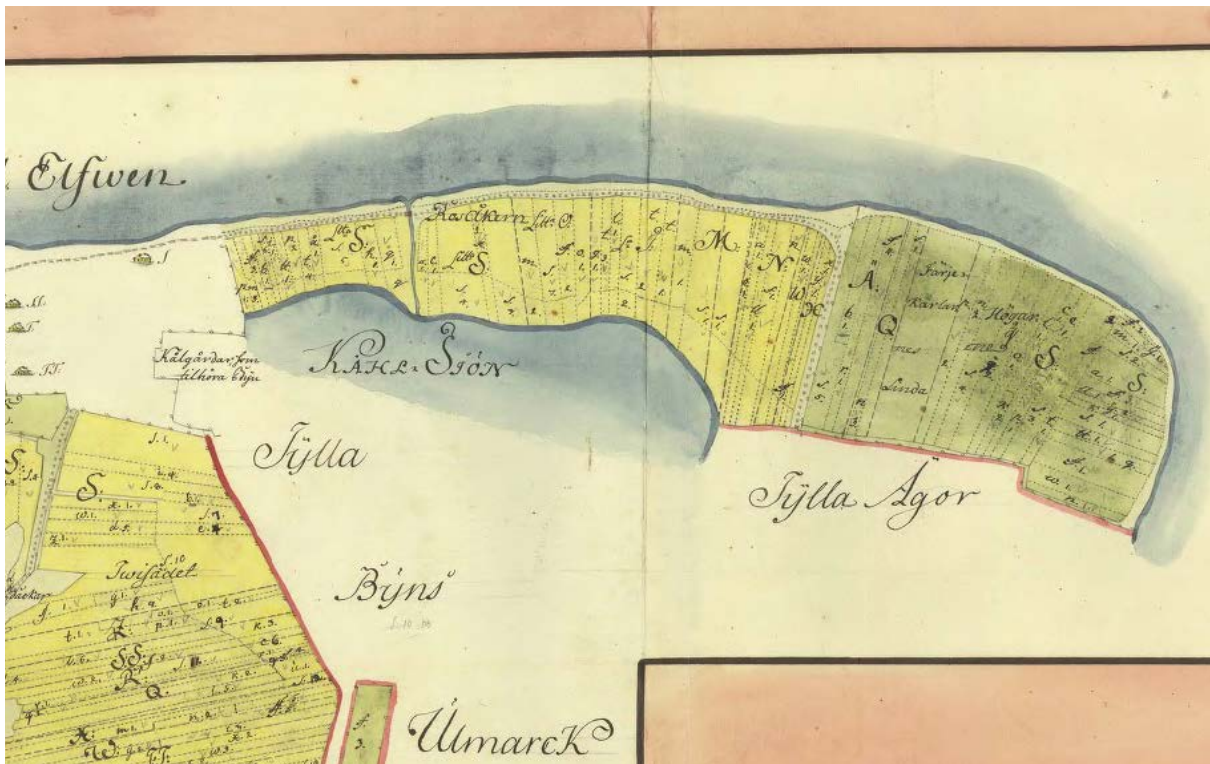
Figur 22: Karta från år 1757 över samma område. På kartan syns de mycket smala åker- och ängsskiften som tillhör Tylla bys inågor. Vid denna tid var området direkt norr och öster om Kälsjön obebyggt. Källa: Lantmäteriet.

Söder om älven ligger en blandad bebyggelse från olika tidsperioder. Området har geografiskt tillhört den mycket stora Tylla by. Bebyggelsen ligger i huvudsak koncentrerad kring en vägsträckning som följer älven, denna finns utritad på 1757 års karta [fig. 22] och är sannolikt av hög ålder. Söder om bebyggelsen längs vägen breder ett öppet odlingslandskap ut sig, med inslag av ett skogsparti som omger Kålsjön och fortsätter söderut. Tomtstrukturen kring älven utgörs, i likhet med storskifteskartan, fortfarande till stor del av mycket smala gårdstomter som gränsar till gårdarnas lika smala åkerskiften söder om bebyggelsen. Under främst 1900-talets andra hälft har ett antal villatomter styckats av söder om den äldre vägen, vilket givit området en förändrad och mindre agrar karaktär. Tidigare ”luckor” i bebyggelsen som utgjorde inägor till gårdarna ha byggts igen med nya bostadshus. En stor andel äldre bostadshus och ekonomibygnader har byggts om under senare år, vilket också påverkat den historiska läsbarheten i området.

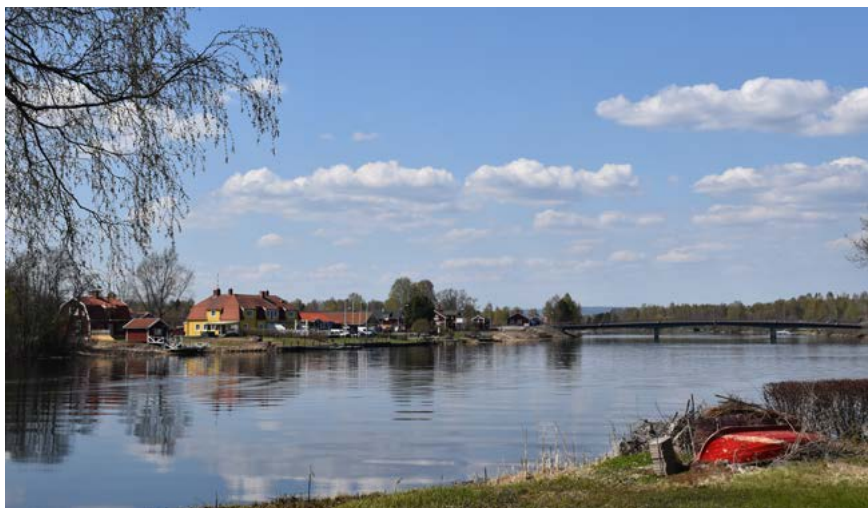
Figur 23: Ovan: Området kring bron över Dalälven sett ifrån nordost. Området är idag bebyggt med byggnader från olika tidsperioder, varav flera från 1900-talets första hälft.

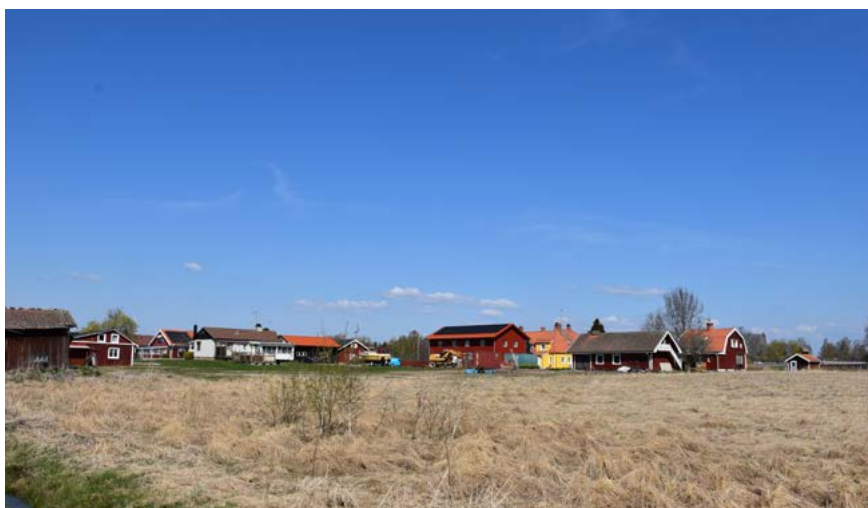
Figur 24: Nedan: Vy över området från sydost. Det finns fortfarande kvar delar av det tidigare öppna landskapet, om än att en gradvis avstyckning av tomter skett under 1900-talet.

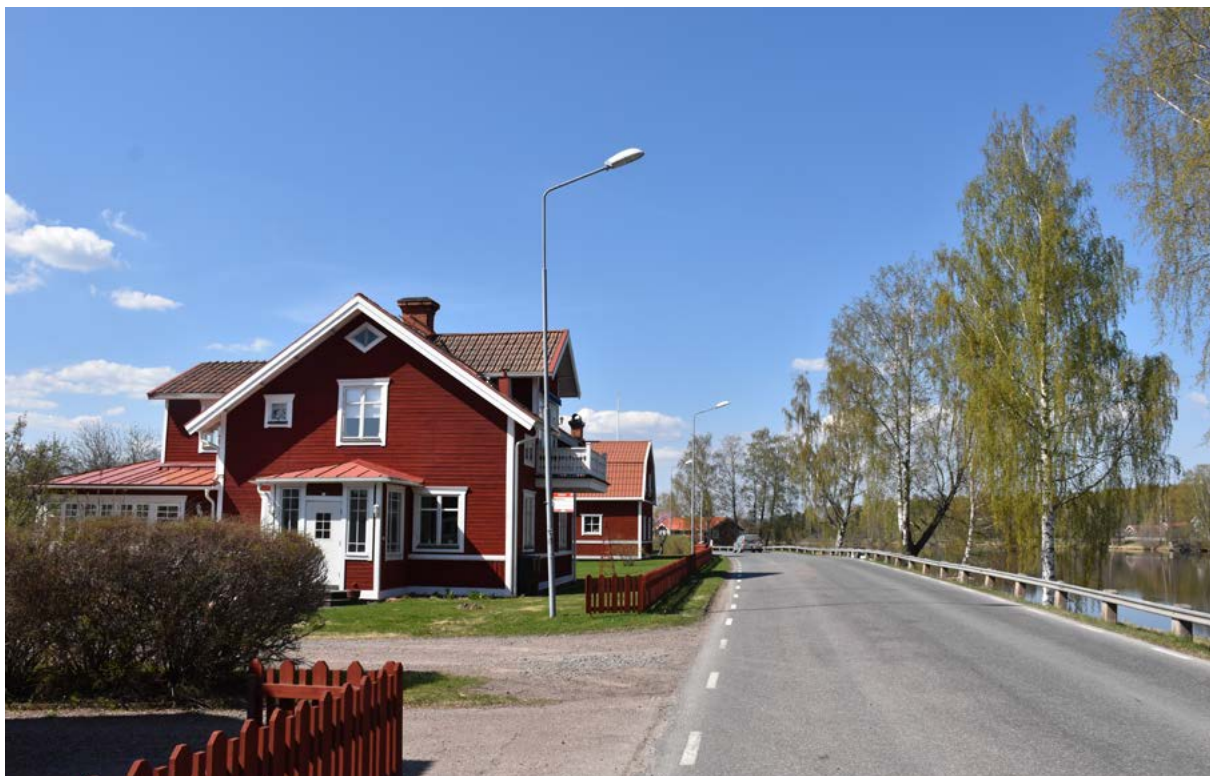
Figur 25: Ovan: vägsträckningen längs älven har historisk kontinuitet till åtminstone 1700-talet. Till vänster i bild syns ett korsplanshus från det tidiga 1900-talet, en byggnadstyp som är vanligt förekommande i hela nuvarande Borlänge kommun.

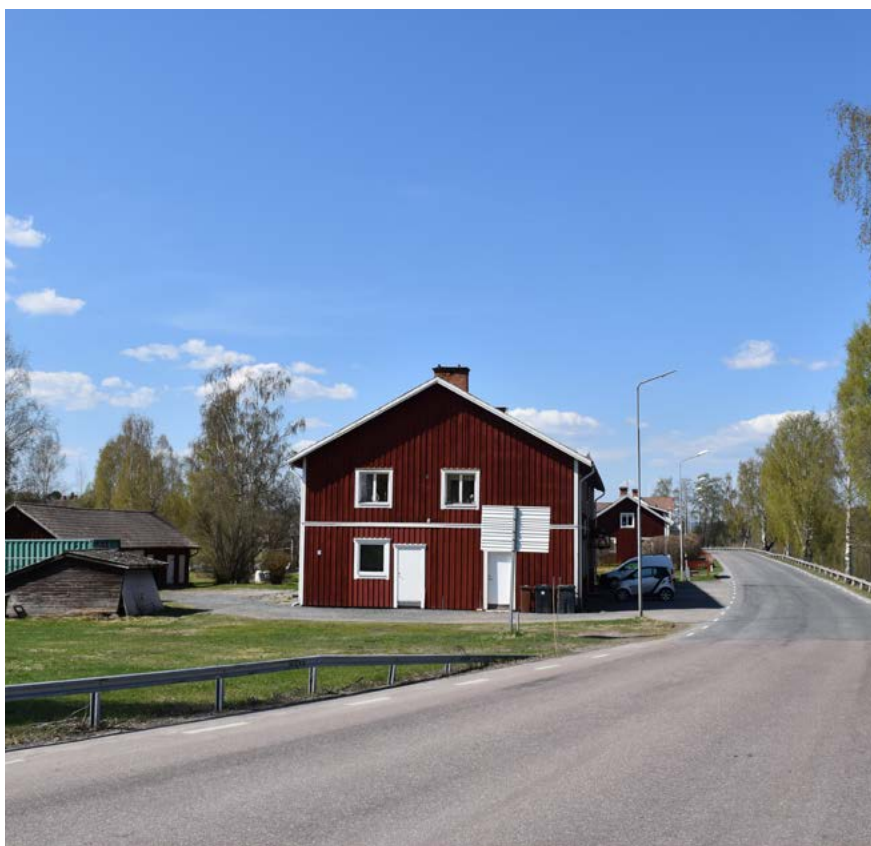
Figur 26: Till vänster: Den så kallade Korsnäs-kasernen som byggdes av Korsnäs-bolaget för arbetare inom flottningen. Byggnaden har genomgått ett flertal förändringar, men är ursprungligen uppförd under det sena 1800-talet.

Väster om brofästet ligger några mindre enbostadshus från det tidiga 1900-talet, samt ett flerbostadshus på fastigheten Tylla 34:1 [fig. 26]. Byggnaden är ursprungligen uppförd under det senare 1800-talet som bostad åt Korsnäsbolagets flottare, och har därför gått under benämningen Korsnäska-sernen. Byggnaden har genomgått flera ombyggnader som ändrat karaktären. Den har en rektangulär volym i två våningar, och fasad av rödfärgad lockpanel. Taket är ett sadeltak med taktäckning av tvåkupiga tegelpannor. Bakom bostadshuset finns en äldre uthuslänga med flera funktioner under samma tak. Den har fasad av rödfärgad locklistpanel och sadeltak med täckning av tegelpannor.

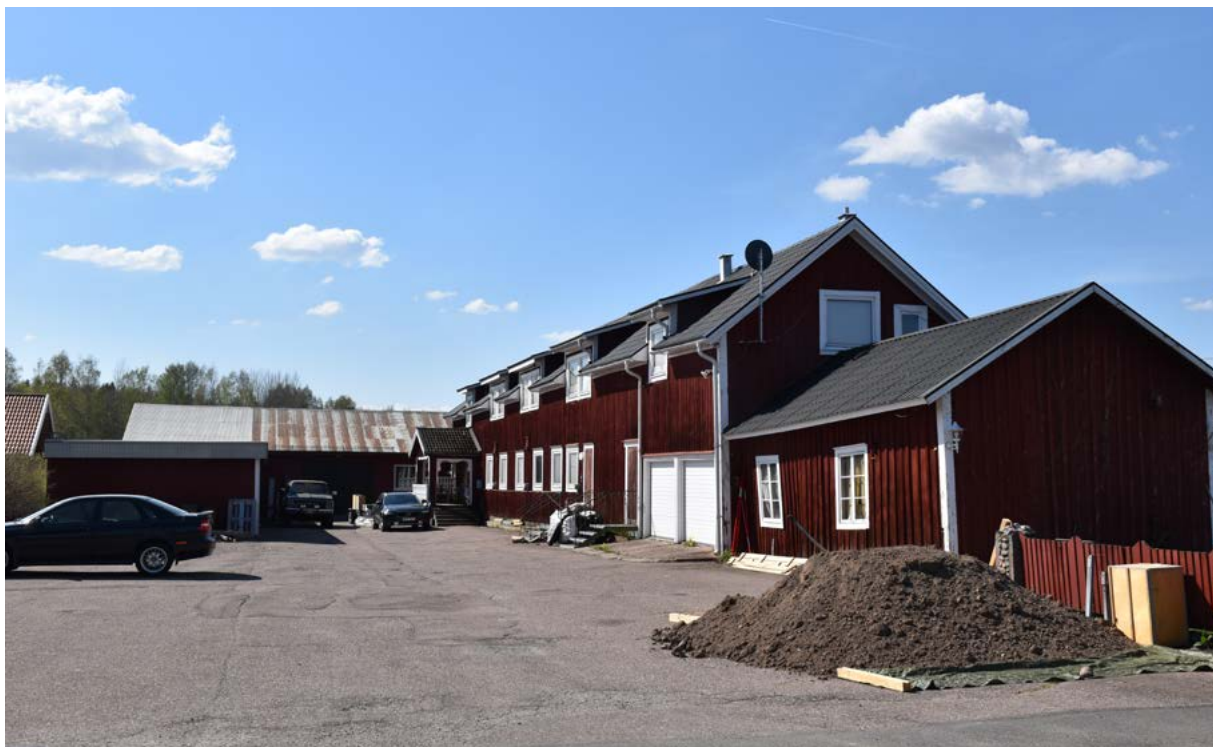
Figur 27: Ovan: Den före detta fabriksbyggnaden för Haglöfs, ett företag som kom att expandera och bli mycket framgångsrikt. Byggnaden har genomgått ett flertal förändringar, men har en bevarad volym och rödfärgad panelfasad.

Öster om brofästet, på fastigheten Tylla 36:1, ligger Haglöfs gård och före detta fabrik. Verksamheten grundades i början av 1900-talet av Wiktor Haglöf från Tjörsgården i Dalvik. År 1919 lät Wiktor bygga en liten fabrikslokal i Tylla. Fabriken kallades Dalstugan. Efterfrågan på ryggsäckarna ökade och snart växte verksamheten så att lokalerna blev för små. År 1935 byggdes en ny lokal på samma fastighet. År 1955 ombildades företaget och kallades därefter för Haglöfs Ryggsäcksfabrik AB. Idag är fastigheten bebyggd med bostadshus i form av ett ombyggt korsplanshus från år 1868, ett så kallat turisthärbre som sannolikt är ett äldre härbre som byggts om i nationalromantisk stil år 1923 [fig. 28] och den tidigare fabrikslokalen från år 1935. Fabrikslokalen utgörs av en lång länga med sadeltak och fasad av rödfärgad locklistpanel. Kring entrén finns en förstukvist med figursågade stolpar. Byggnaden har genomgått vissa förändringar, såsom byte av fönster och insättning av garageport [fig. 27].
