Borlänge kulturmiljöprogram

TORSÅNG SOCKENCENTRUM

Torsångs socken

Antikvarisk rapport 2023:2

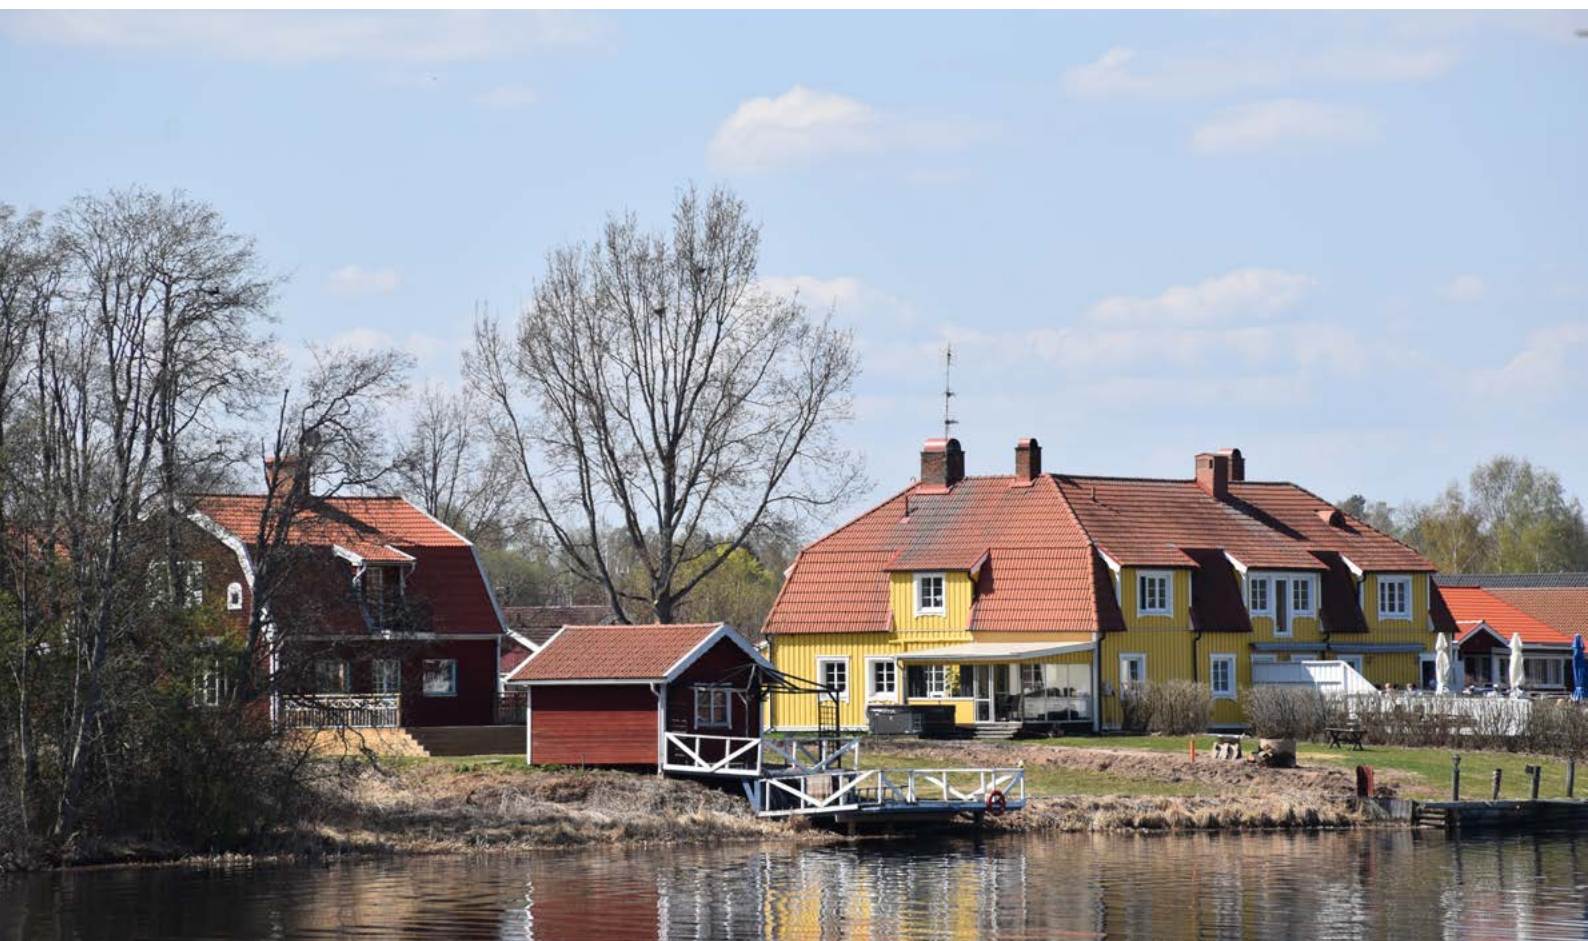
Figur 29: Den större byggnaden uppfördes som diversehandel för handlaren H.A. Wikzell på 1920-talet.

På fastigheten Tylla 42:1 ligger en stor byggnad med verksamhetslokaler, som uppfördes år 1926 som diversehandel för handlaren H.A. Wikzell [fig. 29]. Byggnaden är ursprungligen uppförd i en tidstypiskt klassiserande stil. Den består av två byggnadsvolymer, varav den ena delvis består av en äldre byggnad som fanns på platsen. Taket är ett valmat mansardtak, något som är ovanligt i området. Byggnaden har genomgått mycket stora förändringar under senare år, vilket minskat den historiska läsbarheten.

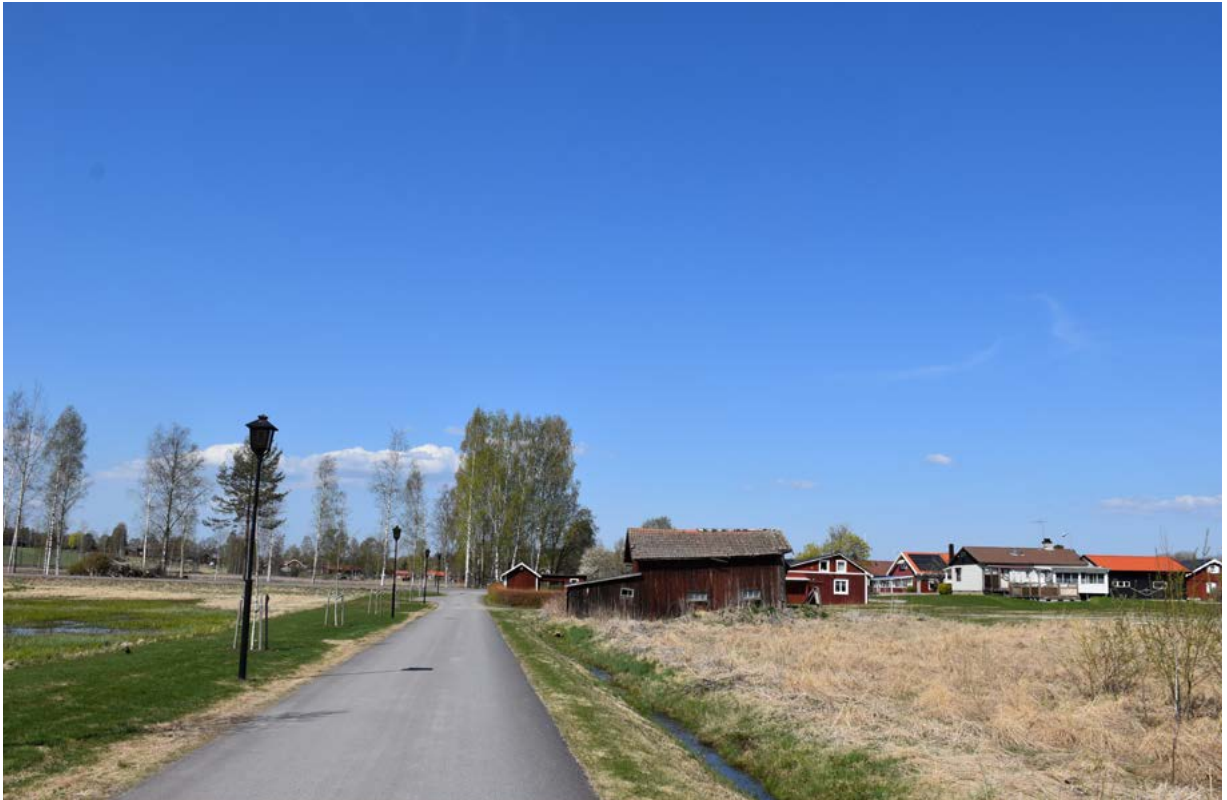
Figur 30: Ovan: Området kring griftegården. Begravningsplatsen skulle ligga på behörigt avstånd från gårdarna i Tylla, men senare har allt mer mark tagits i anspråk för bebyggelse.

På fastigheten Tylla 46:1 ligger Torsångs griftegård, anlagd i början av 1900-talet. Begravningsplatsen anlades i detta läge, eftersom det ansågs vackert och låg på behörigt avstånd från gårdarna i Tylla. Den skiljs fortfarande från närliggande bebyggelse av ett mindre parti öppet landskap [fig. 30]. Begravningsplatsen har omgestaltats något under åren, bland annat till följd av att älven dämades upp när Långhags kraftstation byggdes. Den är belägen på mark som sluttar mot älven, och omges av en hög och tätvuxen granhäck. Mot älven i nordost finns en trädridå som avgränsar sikten mot vattnet. Entré till begravningsplatsen utgörs av en smidesgrind mellan stolpar murade i natursten. Genom anläggningen går en centralt belägen, grusad gångväg som förgrenar sig i ett symmetriskt nät [fig. 31].

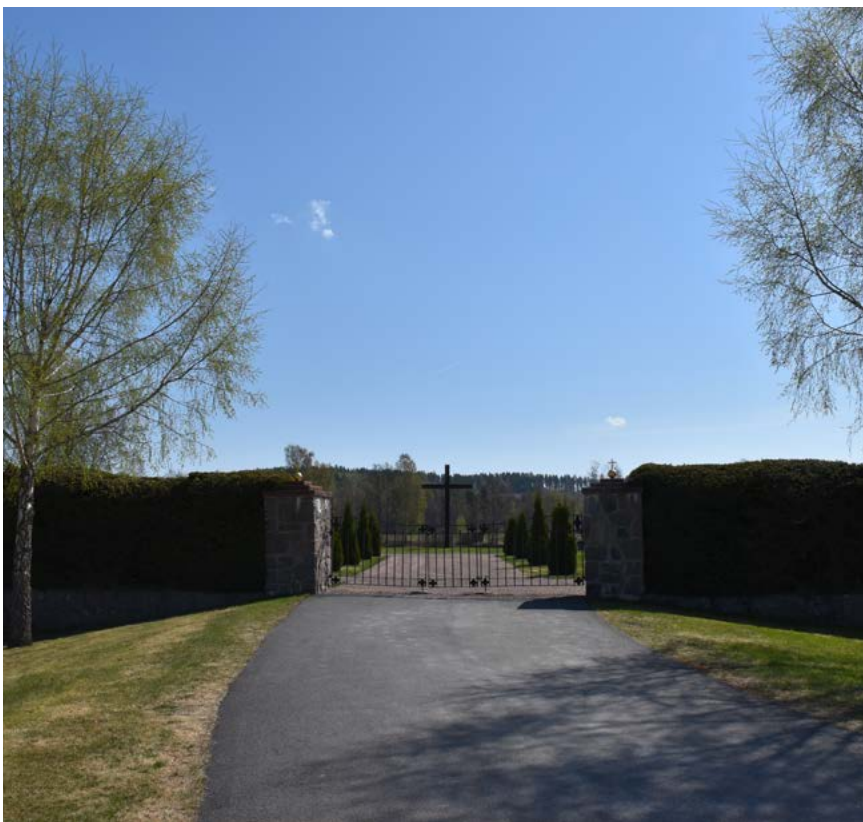
Figur 31: Till vänster: Begravningsplatsen omgärdas av höga häckar, och nås via en smidesgrind mellan stora naturstensstolpar. Genom begravningsplatsen går en grusväg, med ett stort kors som centralmotiv.

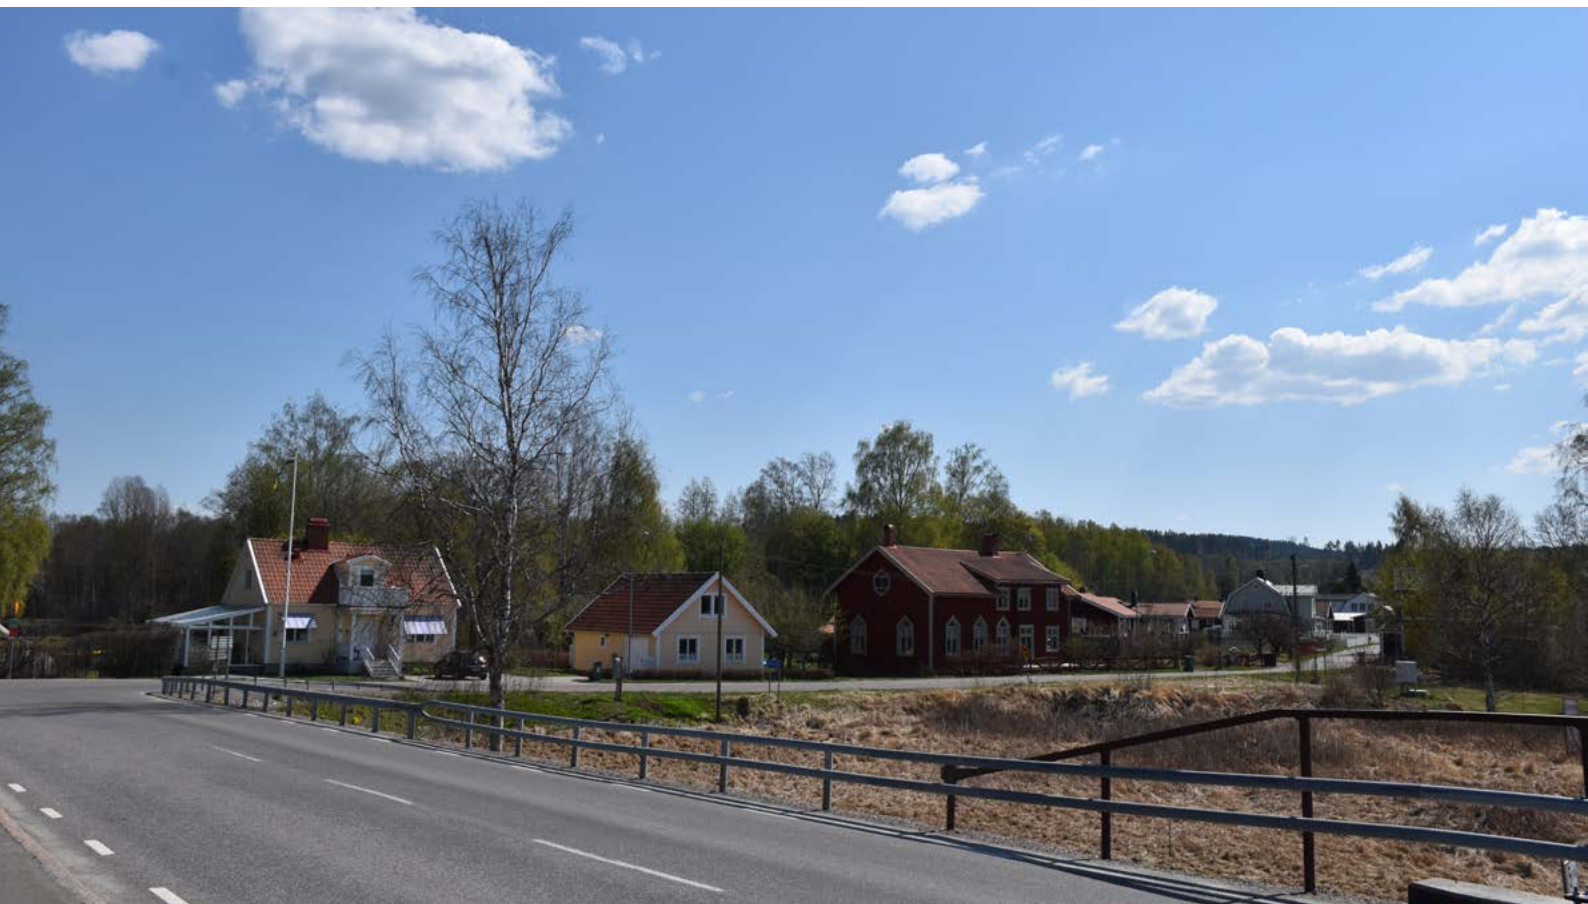
Figur 32: Bebyggelsen i Räfstylla sedd ifrån Lillälvsbron. Bebyggelsen ligger på små tomter på rad längs den södergående vägen. Området är sannolikt relativt sent ianspråktaget, de äldsta byggnaderna är uppförda under tidigt 1900-tal.

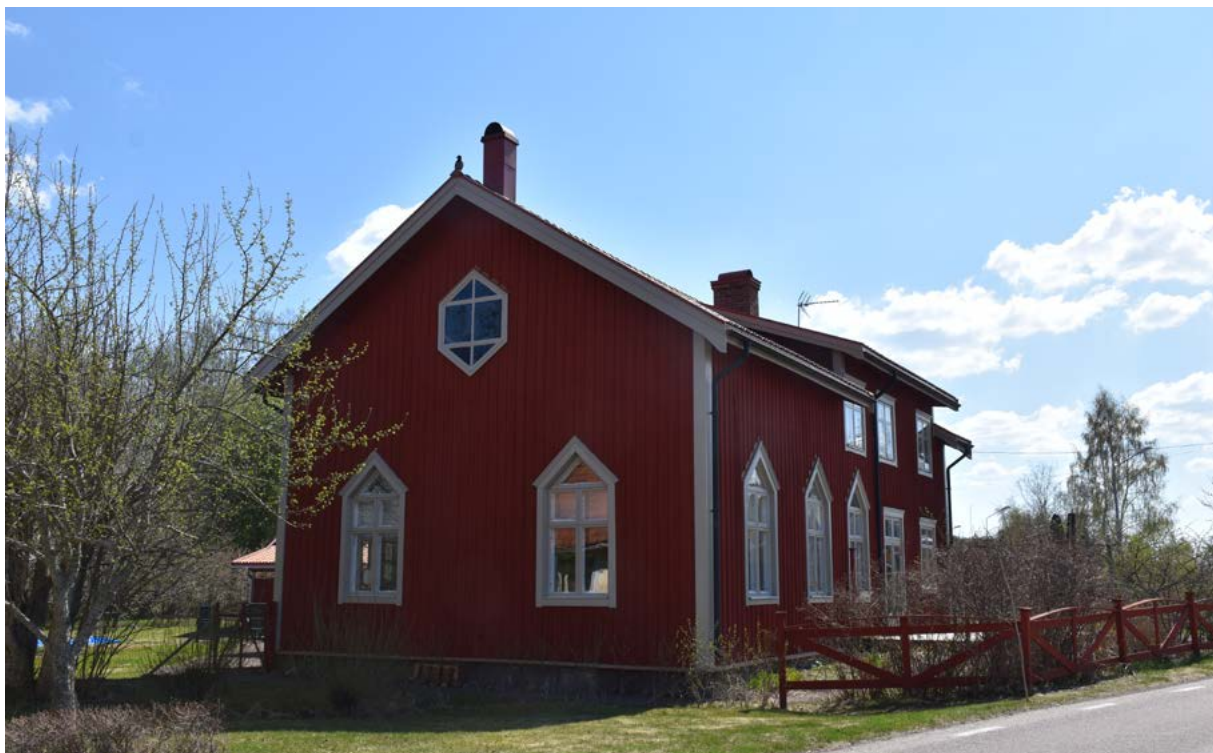
Figur 33: Ovan: Det före detta Elimkuppet, nu mera privatbostad. De höga spetsbågiga fönstren möjliggör förståelse för byggnadens tidigare funktion.

I den norra delen av bebyggelsen ligger före detta Elimkapellet, på fastigheten Tronsjö 13:3, i ett läge som är väl synligt från flera håll. Byggnadens tidigare funktion är tydligt avläsbar, genom de bevarade höga fönstren med spetsbågiga övre rutor [fig. 33]. Byggnaden är uppförd i en våning med kyrksal och en övre halvåning som inrymt andra funktioner. Fasad utgörs av rödfärgad locklistpanel. På gaveln finns ett sexkantigt vindsfönster med spröjs.

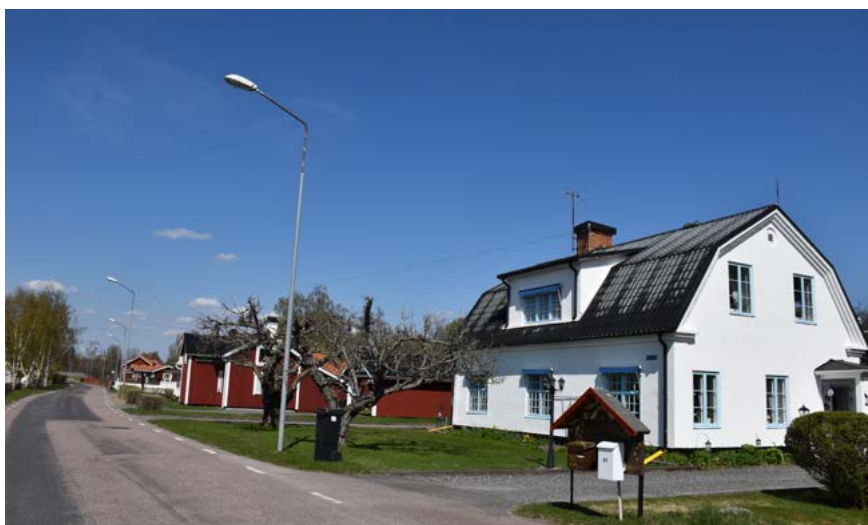
Figur 34: Till vänster: Byggnaden närmast i bild har varit mejeri och använts av ett företag inom skinnindustrin. Nu är den privatbostad.

Längre söderut, på fastigheten Tronsjö 3:2, ligger en större byggnad med kvadratisk volym och mansardtak [fig. 34]. Byggnaden är uppförd som Torsångs Mejeri år 1929. Verksamhetstiden kom dock att bli relativt kort, då

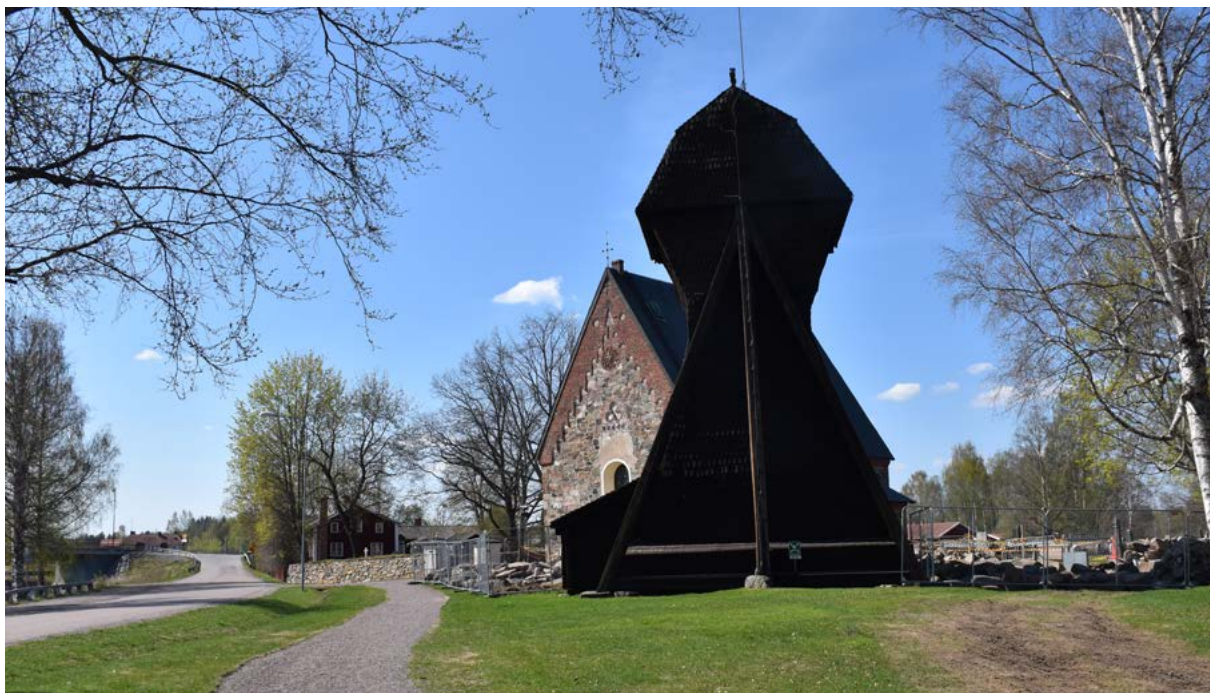
Figur 36: Ovan: Den spånklädda klockstapeln vid Torsängs kyrka och vägsträckningen längs älven utgör en vy som förändrats genom tiden, men med beståndsdelar av mycket hög ålder.

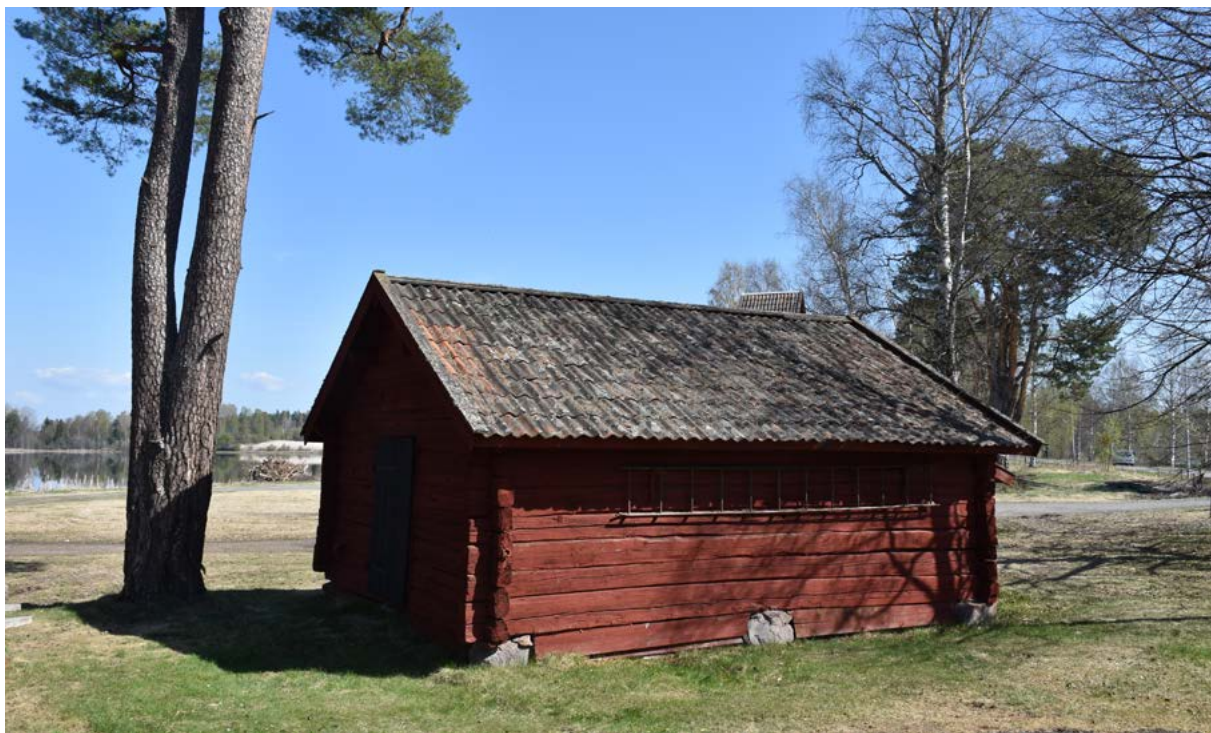
Figur 38: Ovan: Bastu från prästgården i Torsång, som flyttades till hembygdsgården år 1951.

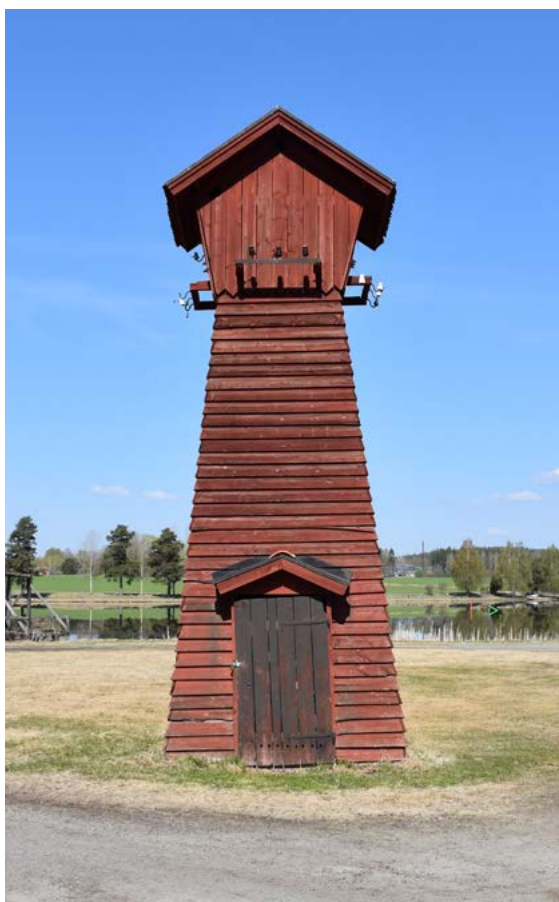
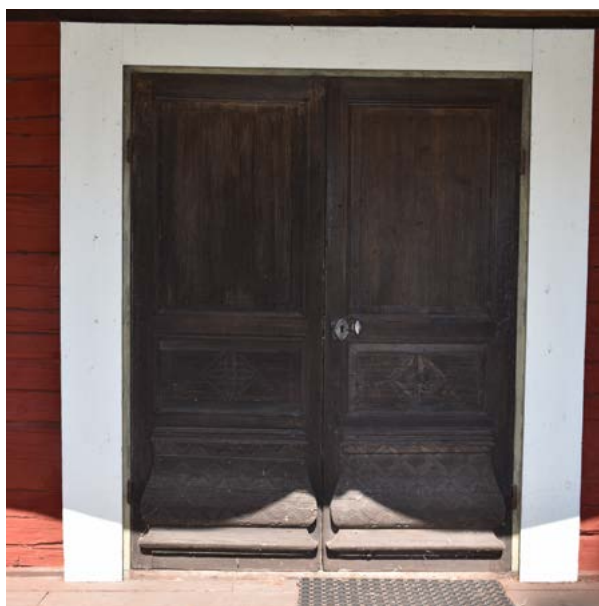
Figur 40: Till vänster: Transformatorstation av typen "Falu-jungfru" eller "dalkulla" utgör en av de mer sentida byggnaderna på hembygdsgården i Torsång.
